Ellerau, den 14.06.2019  
Ha/He/Ay  
öG 2019-0050

## Aufnahme des Baumbestandes

im Zuge des Bauvorhabens „Geplanter Neubau Aldi und Drogeriemarkt und  
Bäckerei, Kieler Straße 72 – 74, 25474 Bönningstedt“

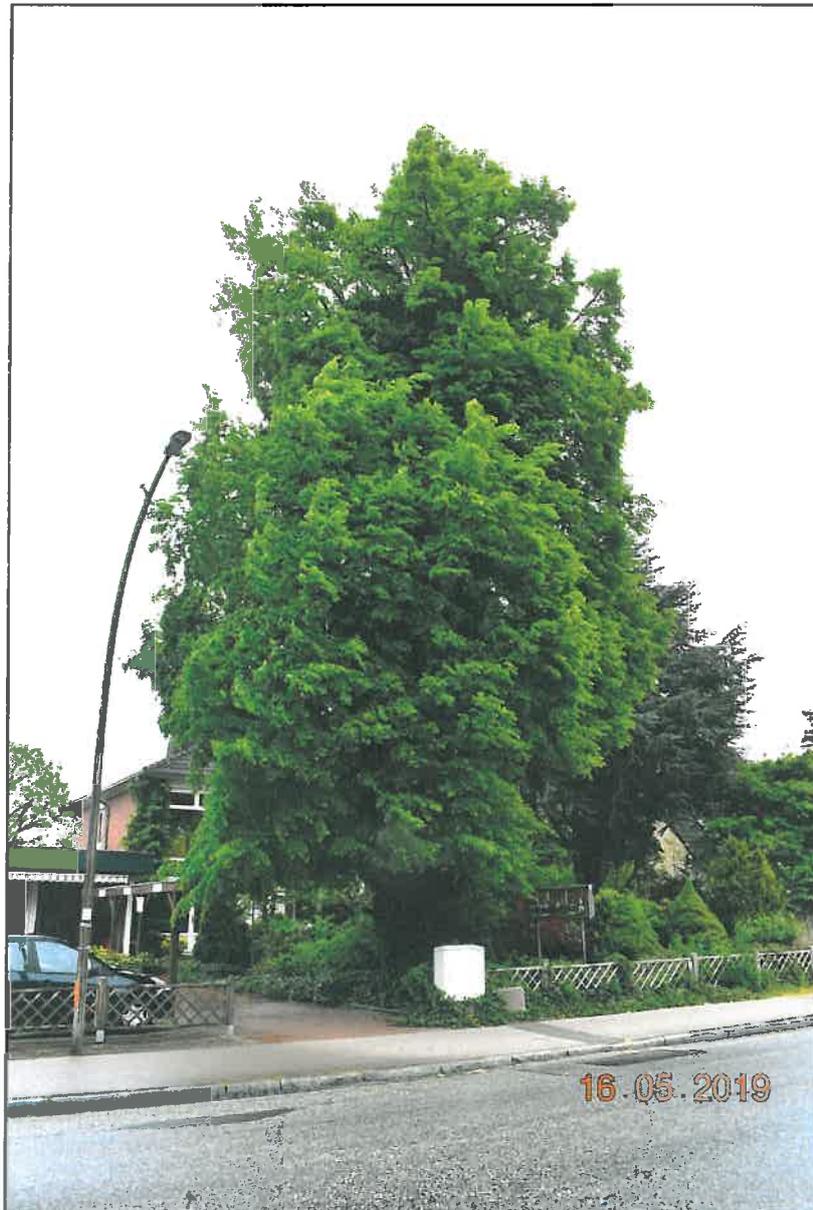
Nr.	Baumart deu./bot.	StØ m	KrØ m	Vita- lität	Zustand/bau- bedingte Eingriffe	Maßnahmen baubedingt	Maßnahmen baumpflegerisch	Bemerkung
1	Holländische Linde <i>Tilia intermedia</i>	1,00	16,0	1	Massiver Efeubewuchs Stamm und Krone, unzu- reichendes Lichtraumprofil	Die Zufahrt befindet sich im offenen Wurzelbereich der Linde und es kommt zu massiven Eingriffen in dem statisch wirksamen Wurzel- raum. Eine Verlegung der Zufahrt ist technisch nicht möglich, sodass der Entzug notwendig wird.	-	Näheres zur Umfeldsitua- tion siehe Fotodokumen- tation Punkt 4.  Baum ist über die Baum- schutzsatzung Gemein- de Bönningstedt ge- schützt! Ausgleichsmaß- nahme: Ersatzpflanzung als Hochstamm, groß- kronig, StammU mind. 18 cm!
2	Trauben-Eiche <i>Quercus pubescens</i>	0,35	9,0	2	Hoher Versiegelungsgrad mit massiven Deckschicht- anhebungen im Asphalt, aufgrund Umfeldsituation nicht weiter entwicklungsstä- tig	Entzug aufgrund unzu- reichender Entwicklungsmög- lichkeiten.	-	Vor Entzug Eigentums- verhältnis prüfen, Baum steht an/im Grenzbereich zur nachbarlichen Tank- stelle.

Funktion als Solitärbaum an der Kieler Straße:

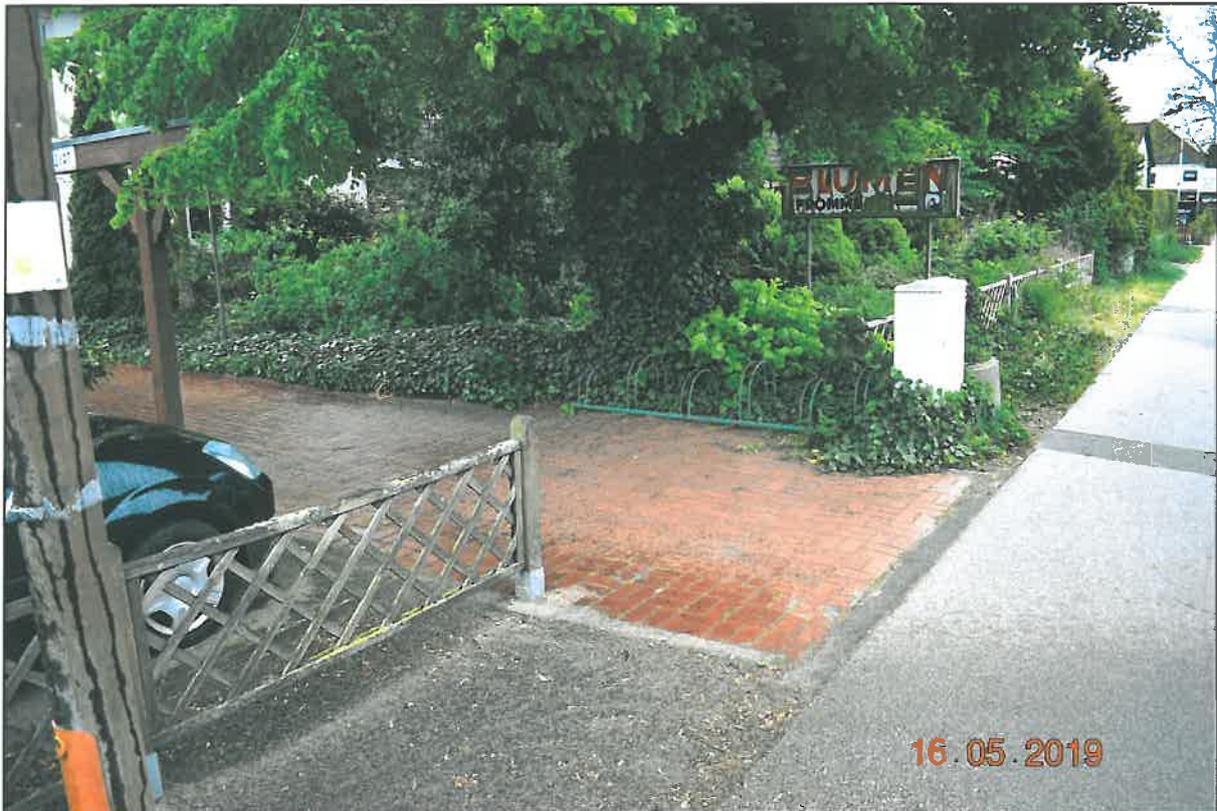
Ist-Situation, Umfeldsituation Linde Nr. 1, Bild von Norden aus betrachtet aufgenommen:

Für den zum Entzug vorgesehenen, und über den B-Plan geschützten Baumbestand – es handelt sich um insgesamt sieben Eichen und weiterhin die über die Baumschutzsatzung geschützte Linde Nr. 1 – wird ein Ersatzbedarf von acht Jungbäumen in Hochstammsortierung als drei Mal verpflanzte Baumschulware mit einem Mindeststammumfang von 18 cm empfohlen. Aufgrund der vorhandenen Außenwirkung und auch der vorhandenen Platzverhältnisse können großkronige Baumarten Verwendung finden, die auch eine langfristig über das Baufeld hinausgehende Funktion im Sinne der Wohlfahrtswirkung erfüllen können.
